**MISSIONS DE CONSEILS, D'ETUDES, D'ASSISTANCE A
MAITRISE D'OUVRAGE
ET DE MAITRISE D'ŒUVRE DANS LE DOMAINE DES
INFRASTRUCTURES**

**SYNTHESE DU DIAGNOSTIC DES INFRASTRUCTURES DES
PORTS DE PLAISANCE**

27 October 2022

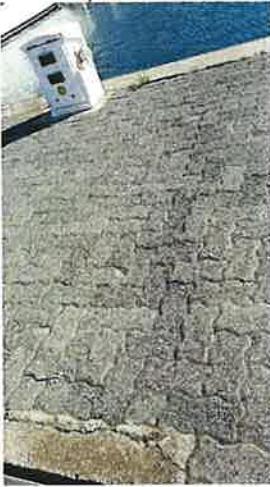
<p>Fissure et tassement quai entre bassins 6 et 7</p>

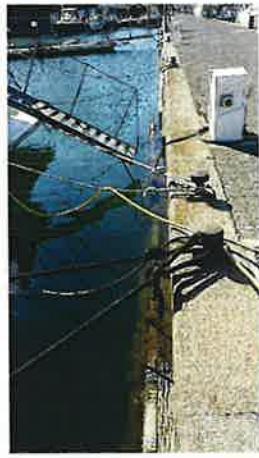
<p>Fissure et tassement quai entre bassins 6 et 7 Etat des lisses</p>

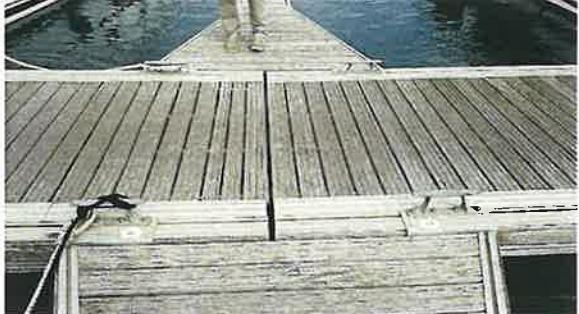
<p>Catway entre deux éléments de ponton.</p>

Ce ponton est hétéroclite et exposé pleinement aux vents et aux agitations du plan d'eau. Il doit être « renforcé » (amarraiges et connexions).

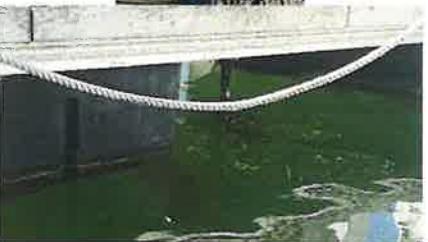
<p>Eléments de ponton mal tenus par des mouillages</p>

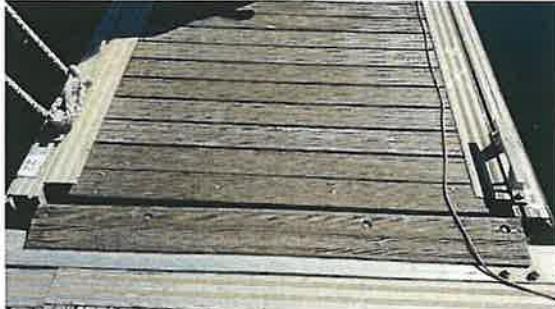
<p>Connexion ponton et « T »</p>

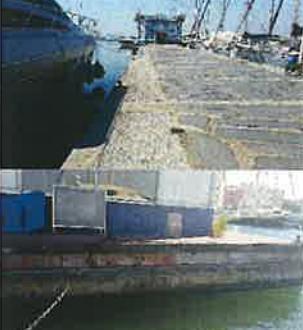
<p>Quai office du Tourisme. Etat moyens (lisses, nez de quai, corrosion poutre.</p>

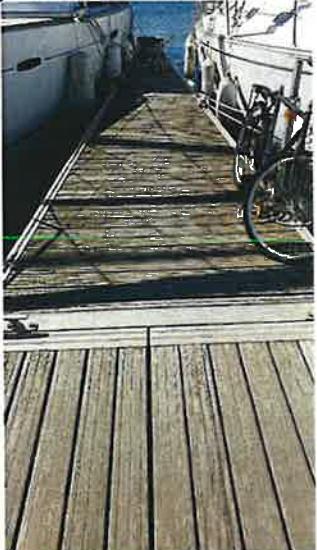
<p>Catway sur 2 éléments de ponton (« T »)</p>

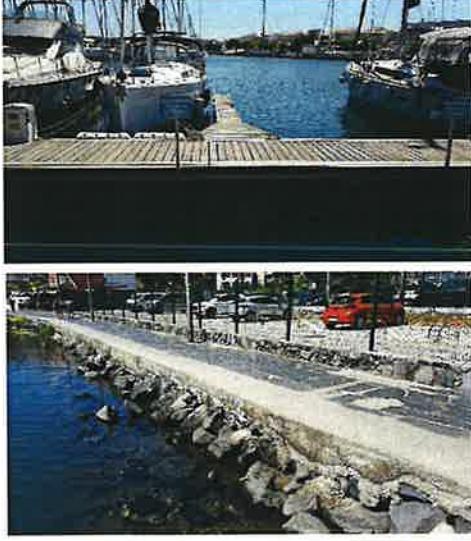
<p>Port Matago. Catway sur 2 éléments et talus</p>

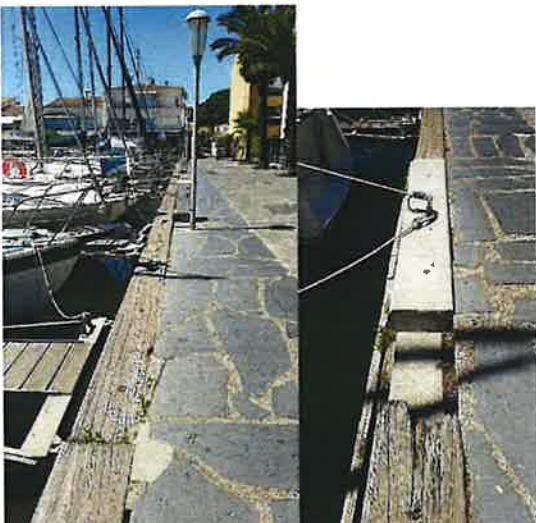
<p>Port Capitole : Etat des nez de quai en bois</p>

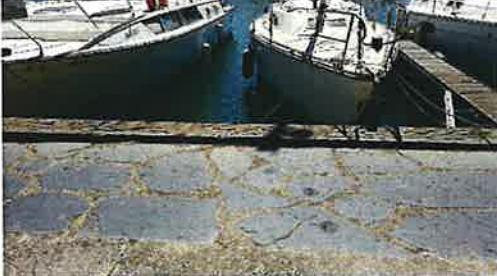
<p>Port Capitole : tassement bord à quai</p>

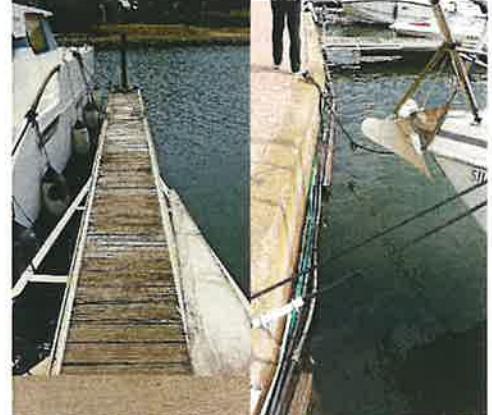
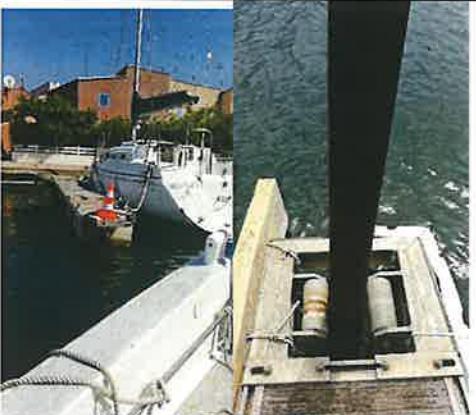
Catways longs (côté Ouest) tenus par des pieux en extrémité. Catways courts côté Est. Flotteurs des catways en FV, platelage en mauvais état/fragilisé et pieux très corrodés

Zone 6 platelage catway + pieu en Mauvais état. Réseaux et lisse à revoir	Pieux corrodés / cassé à la suite de la corrosion

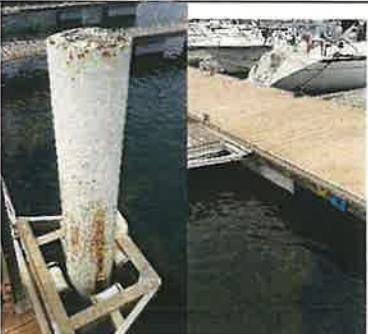
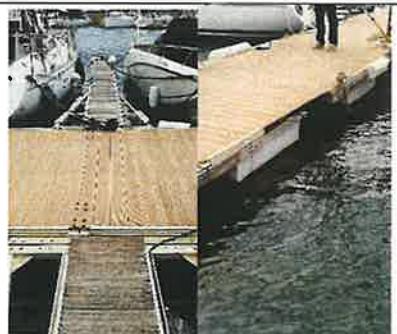
Le ponton flottant est tenu par des pieux bas (risque de décapelage si surcote et vent fort). Quelques galets à changer (usure et fissures).

- rail abimés au niveau des taquets, visiblement nombre de taquets déplacés pour trouver un rail « sain »
- profilé alu de rive arrachée et flotteur fissuré

Flotteur fissuré, galets à changer, pieu bas	Rail abimée	Catway entre 2 éléments, poutre de rive arrachée

Ce ponton est en très mauvais état et doit être une priorité (réparation ou remplacement par ponton plus récent).

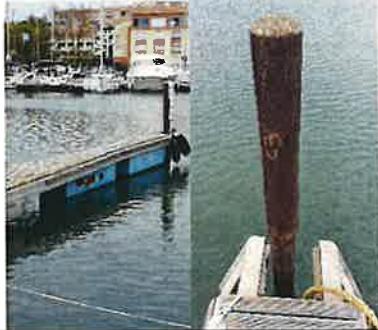
Zone 9 Flotteur éventré, guidage du pieu (corrodé)	Zone 9 : Fixation platine catway

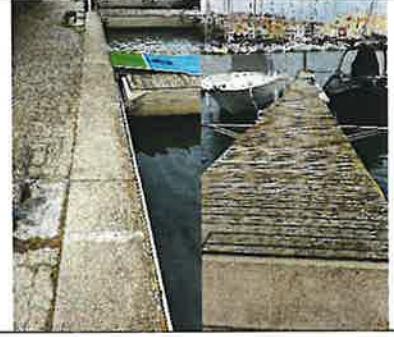
Zone 10 : Catway HS	Zone 9 : Platelage en mauvais état

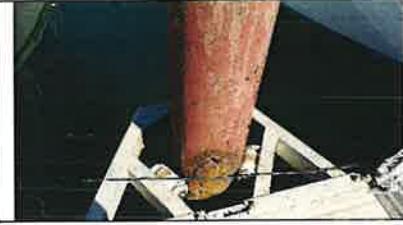
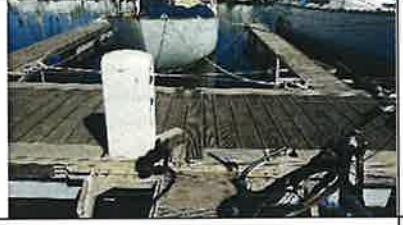
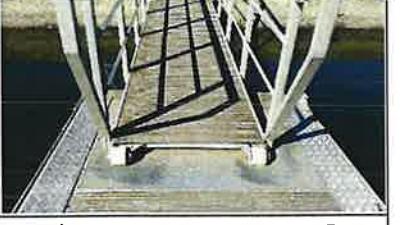
Ponton R	Ponton « Q » catway entre 2 pontons	Accès non PMR ; ponton « O »

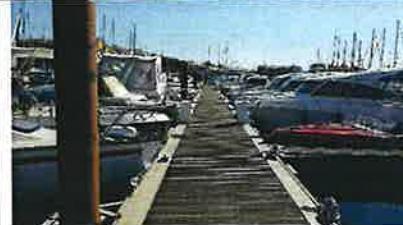
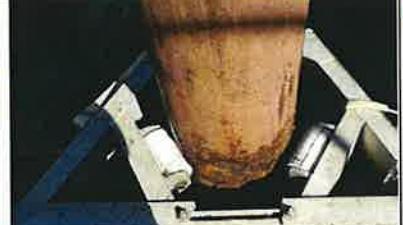
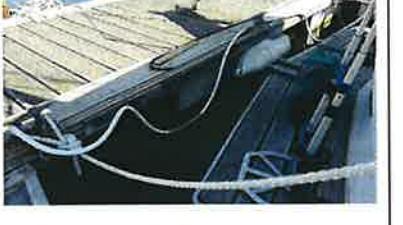
Ponton « O »	Galets usés/fissurés à changer	Flotteur FV fissuré (choc avec plateforme bateau)

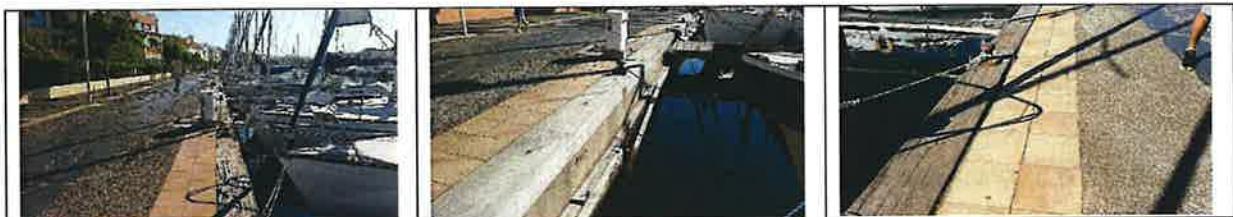
Quai en bon état. Quelques nez de quai en bois sont à changer. Les lisses en bois sont non continues à entretenir

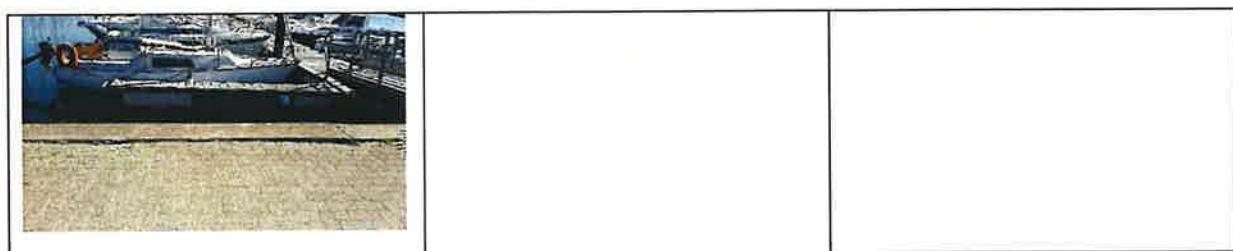
Quai en bon état. Quelques tassements.

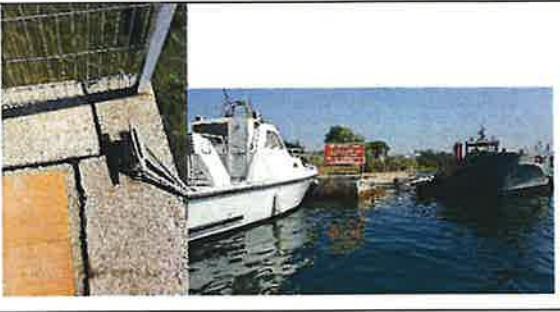
Extrémité Nord-Ouest	Extrémité Sud-Est. Effort potentiel d'amarrage

Renforcement de la partie Est du quai au niveau du ponton de « service » à réaliser en urgence.

En attendant, il est préconisé d'amarrer les bateaux sur des taquets plus éloignés et non fixés sur la poutre de rive, et/ou d'enlever ce ponton tenu par des bracons.

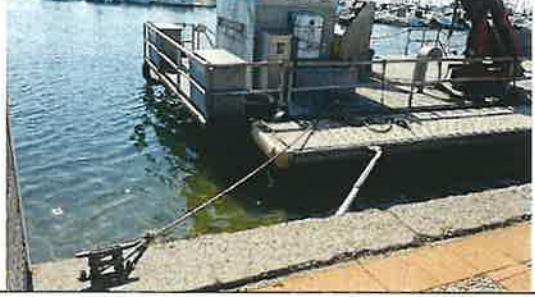
Désordres mineurs : tassements et ouvertures des joints	Ponton sur bracons- Décollement poutre de rive. Désordre grave/critique

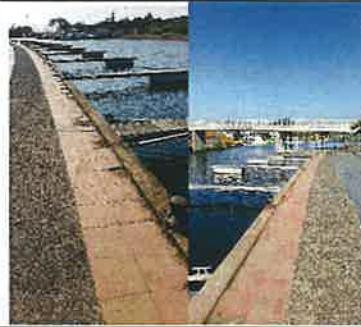
Les joints entre blocs sont parfois ouverts, et un tassement quasiment généralisé est visible sur le TP en arrière du quai. Il est possible que ce tassement soit dû à la fois à des fuites de fines mais aussi à des passages de véhicules (à vérifier par la SODEAL).

Catways, lisse et légers décalages des blocs béton	Tassement du TP bord à quai	Légère ouverture des joints et léger basculement (à droite)

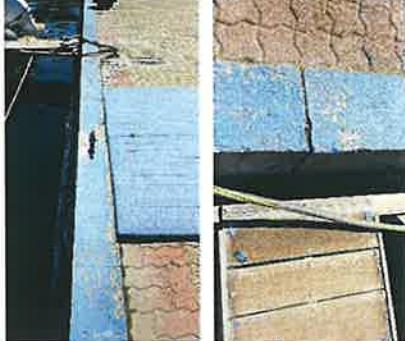
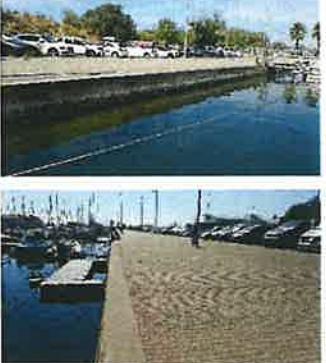
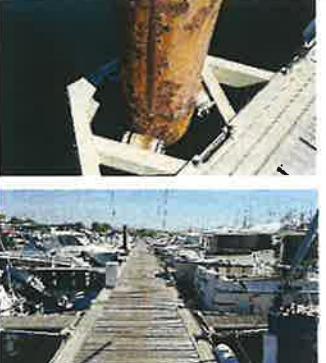
Quai Est et catways(flotteur en FV)	Quai sud : quelques tassements bord à quai	Ponton U

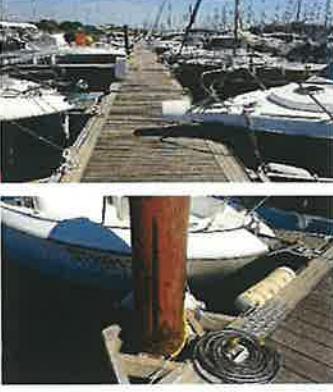
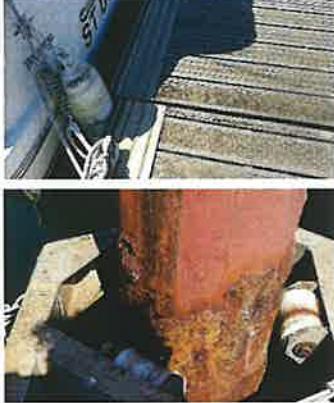
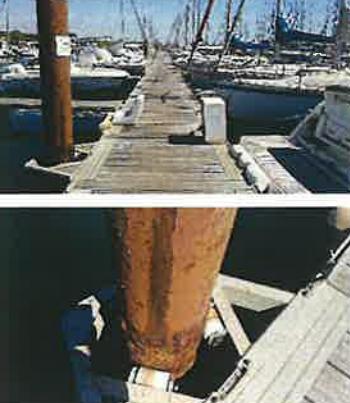
PontonV	Ponton V : corrosion avec trou et décalage ponton	PontonW

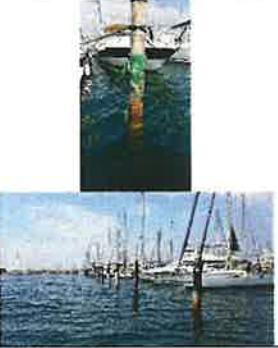
Ponton Y première partie	Ponton Y seconde partie	Ponton Y Ducs-d'Albe très corrodés

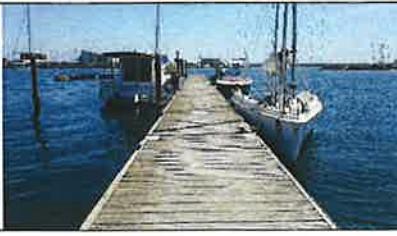
Ponton Gendarmerie	Plusieurs flotteurs éventrés

Pannes : une partie des pieux sont très corrodés et quelques flotteurs (en FV) sont crevés ce qui nécessite des travaux urgents (pannes Gendarmerie, panne Y)

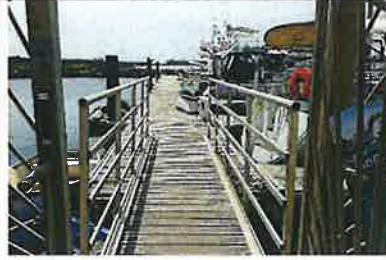
Les pieux « hauts » sont très corrodés ; deux pieux sont crevés (à remplacer ou manchonner). Nécessité de réparation rapide (risque de rupture si tempête – vent).

Ponton A – corrosion des pieux	Ponton arrière digue		Quai de l'Estacade

Des travaux urgents sont à réaliser sur la panne A (pieux), surveillance des quais (ouverture des joints), lisses et nez de quai à changer, corrosion des bollards à surveiller quai de l'estacade.

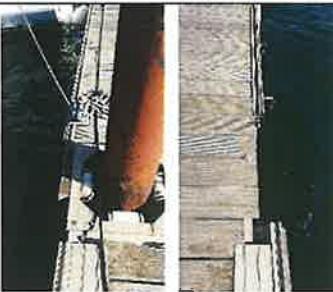
Elément ponton guide de pieu en rajout entre 2 pontons de 12m

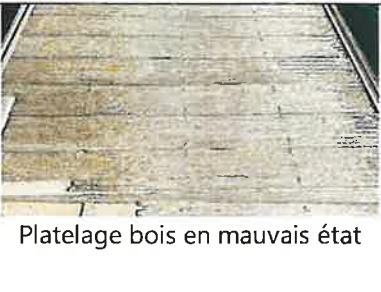
Platelage bois en mauvais état

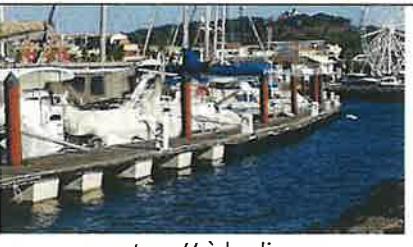
ponton // à la digue

Pieux très corrodés (percés ?)
