**MISSIONS DE CONSEILS, D'ETUDES, D'ASSISTANCE A
MAITRISE D'OUVRAGE
ET DE MAITRISE D'ŒUVRE DANS LE DOMAINE DES
INFRASTRUCTURES**

**SYNTHESE DU DIAGNOSTIC DES INFRASTRUCTURES DES
PORTS DE PLAISANCE**

27 October 2022

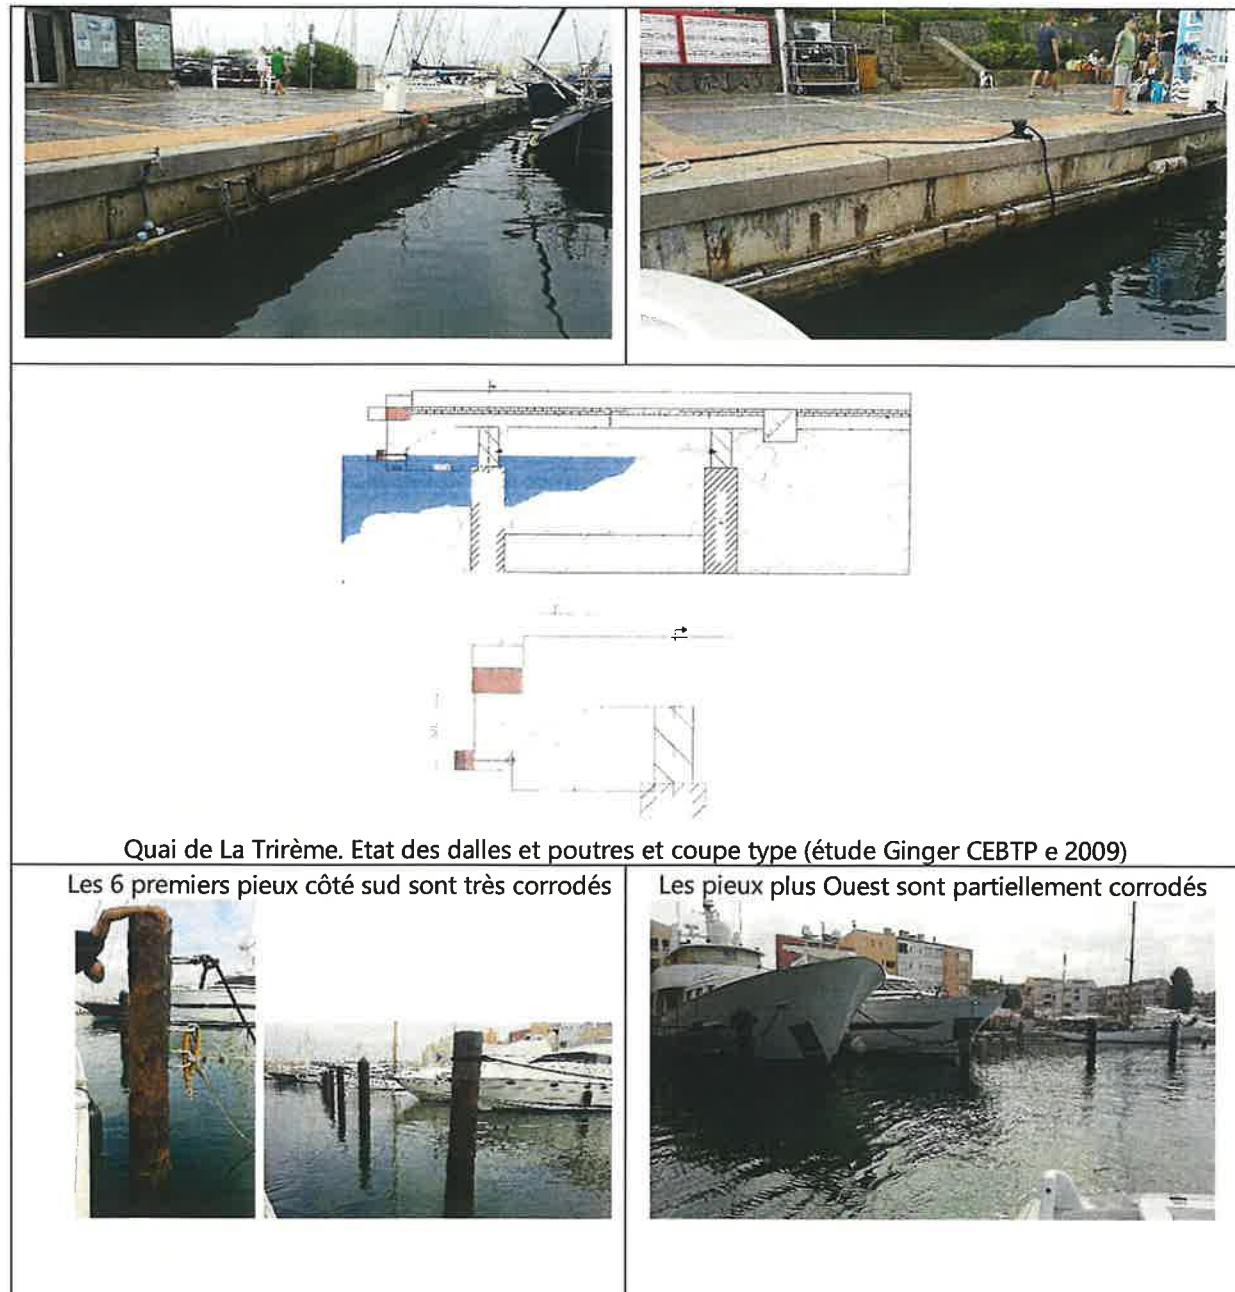
Le quai entre les bassins 6 et 7. Ce quai poids présente quelques désordres : ouverture des joints entre blocs qui favorise des fuites de remblais, fissures dans les poutres de couronnement, organicaux (bollards) avec des fixations corrodées, lisses en bois en mauvais état.

<p>Fissure et tassement quai entre bassins 6 et 7</p>

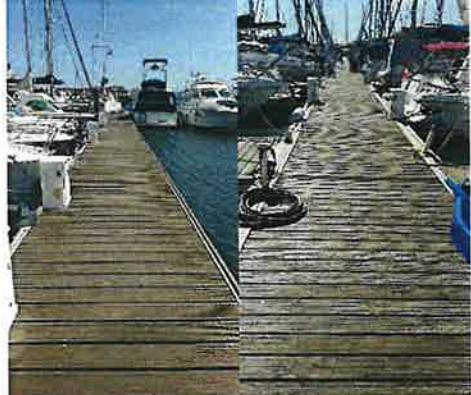
- Extérieur darse: Les appontements flottants S ($l=2/2,5m$) et T($l=2m$) sont tenus par des pieux. Les flotteurs sont en FV et PE Plusieurs catways sont fixés sur 2 éléments de pontons et un flotteur en FV est fissuré.
- Intérieur darse. Le ponton de 72 ml est tenu par des tubes de guidage installés sur pieux en bois et à proximité des talus.

<p>Catway sur 2 éléments de ponton (« T »)</p>

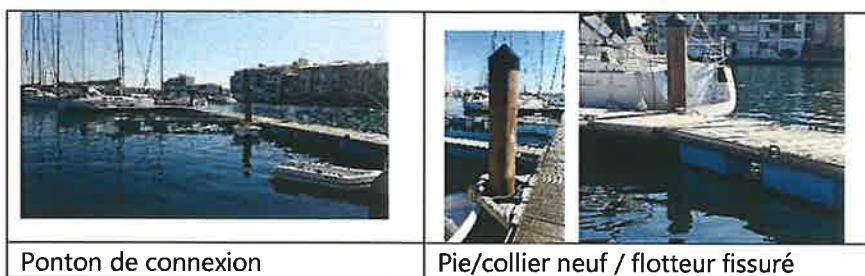
La connexion avec Mobi-deck est en éléments anciens, avec platelage en bois (état moyen), flotteurs en FV, pieux récents pas corrodés sur anneaux de guidage récents. Plusieurs flotteurs en FV du ponton sont en mauvais état (fissurés).

Les pontons/catways sont à changer à brève échéance

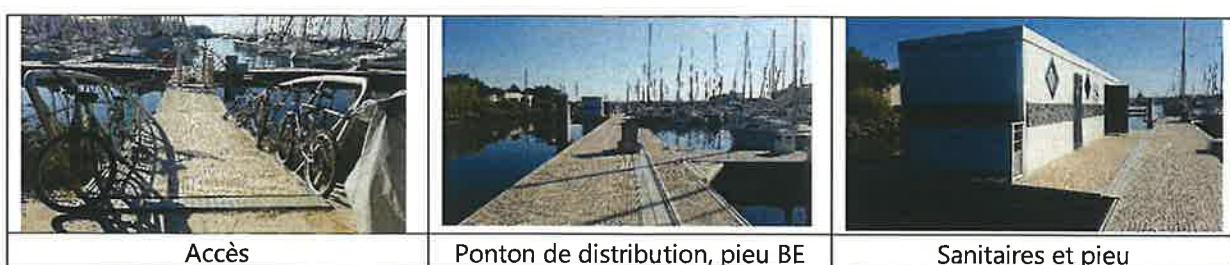
- Panne d'accès et de distribution en BE. Accès compatible PMR. Sanitaires flottants entre les pannes A et B. Platelage en synthétique et flotteurs en PE. Pieux hauts en BE
- Pannes A, B, C, D en BE (ponton, flotteurs, platelage, catways, bras d'amarrages). Les amarrages se font sur bras d'amarrages sur les zones intérieures du système Mobi-Deck, et sur catways côté extérieurs (pannes A et D).
- Catways avec platelage en bois extrémités pannes B et C.
- Les platelages sont non fixé au niveau de certaines bornes d'alimentation (pontons B, C,)
- Quelques bras et catways fixés sur 2 éléments de ponton.

Ponton A	Fixation platelage mal assurée	Catway platelage bois sur 2 éléments panne C et D(droite)

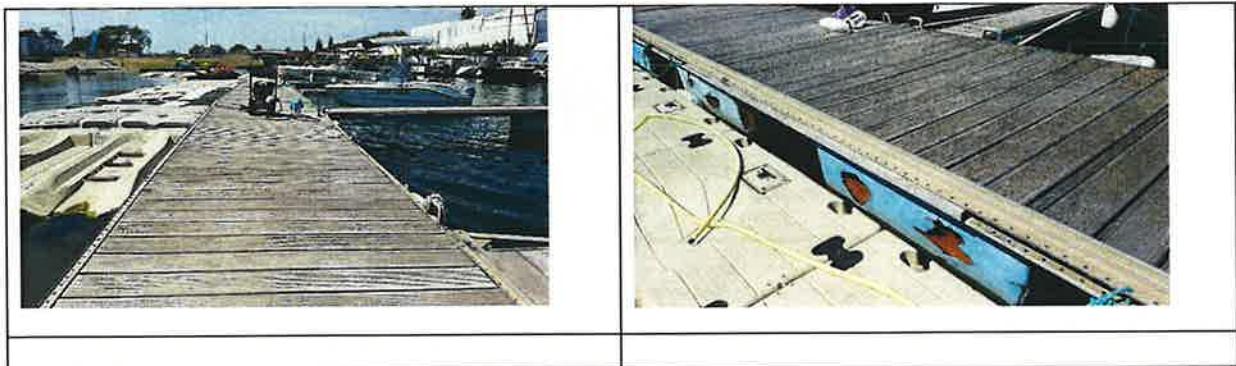
Globalement cet aménagement est en mauvais état.

Les flotteurs en FV sont quasiment tous fissurés, des chaînes de mouillage sont visiblement manquantes.

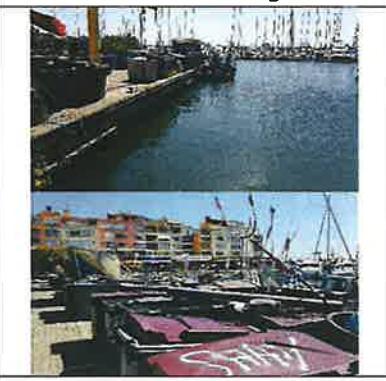
Ponton A – corrosion des pieux	Ponton arrière digue		Quai de l'Estacade

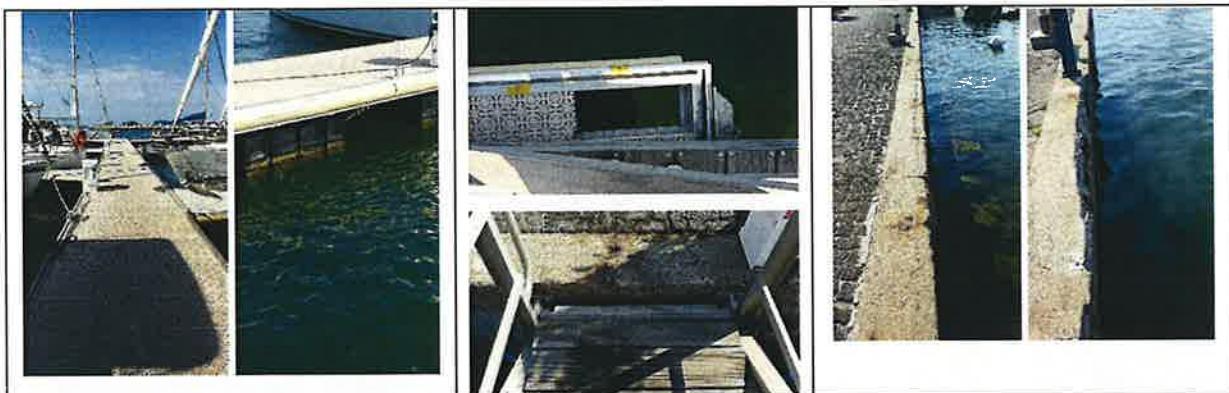
Quai (zones des pontons). Le quai est une poutre sur talus, l'agitation importante fait qu'il y a beaucoup d'embruns. Les aciers de la poutre sont corrodés et elle présente des fissures. Au niveau de l'accueil du bac, la poutre est abimée (chocs ?). Des travaux de râgrageage sont à programmer

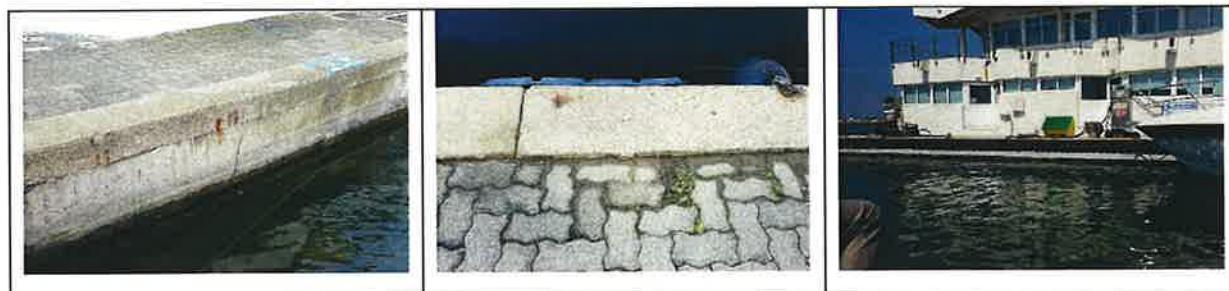
Quais autour de la capitainerie (quai carburants). Côté Nord-Ouest, c'est un quai poids qui fait la liaison avec le quai « poutre sur talus », et côté Sud-Ouest et Est un quai sur pieux (?). Côté Nord-Ouest, des fissures au niveau du couronnement sont certainement dues à des tassements différentiels à cause du changement de structure du quai. Les zones Est et sud-Ouest sont en bon état.

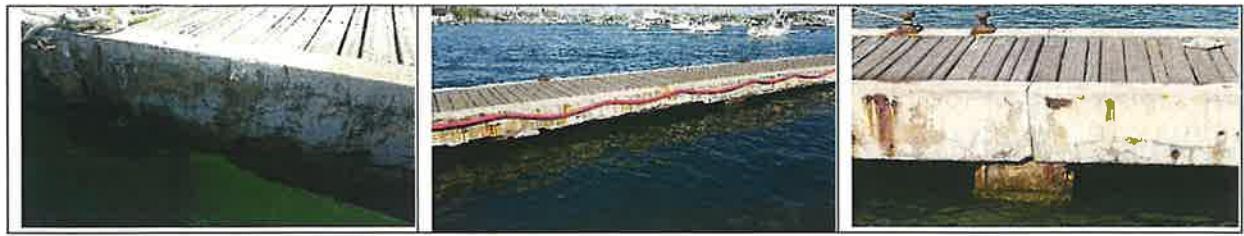
Ce ponton est proche de la « ruine », et présente un risque avéré d'effondrement sur une partie du linéaire sous l'effet d'une surcharge importante, ou d'un choc (lors d'un accostage), ou par des efforts d'amarrages importants, ou bien par l'augmentation de la corrosion des aciers.

Nous préconisons une mise en sécurité aussi rapidement que possible de cet ouvrage (restriction d'accès et d'amarrage sur ce ponton (voir arrêté de mise en péril).

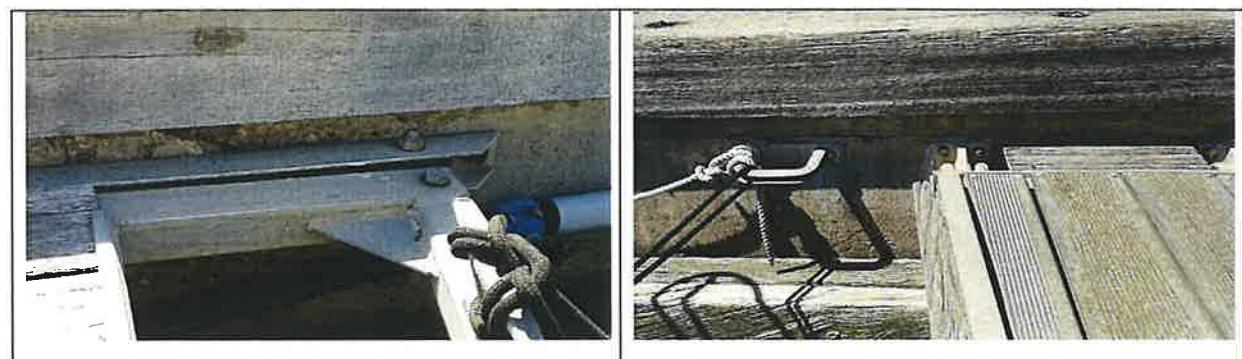
Beaucoup de fixations de catways ont été déplacées et refixées sur la longrine en béton. Les scellements des catways risquent de ne pas supporter les charges car la longrine est parfois fissurée et le béton en mauvais états. Une attention particulière doit être portée à la qualité des fixations des catways sur les longrines.

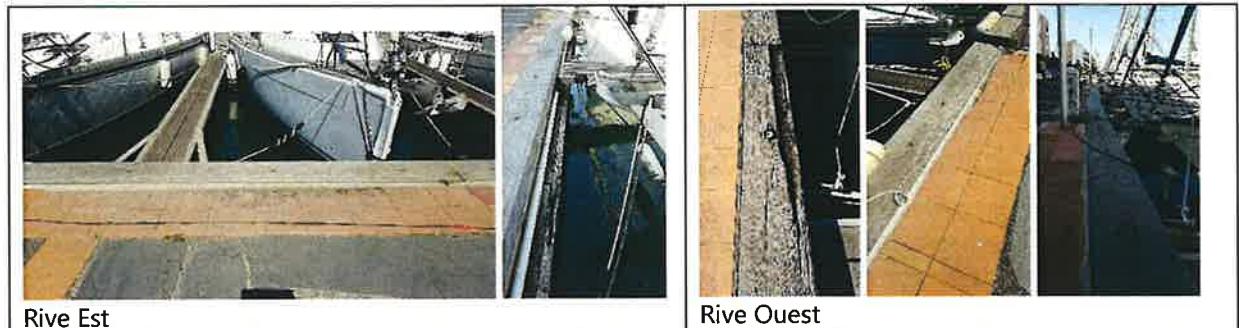
- Rive Est : nez de quai en bois en BE sur la moitié sud et en mauvais état sur la moitié nord de cette zone, les réseaux courent sur les lisses en BE. Quelques tassements du TP en bordure du quai.
- Rive Ouest : Nez de quai en bois en mauvais état, beaucoup de tassement du TP en arrière de la poutre de rive. Fixation des catways parfois mal assurée.

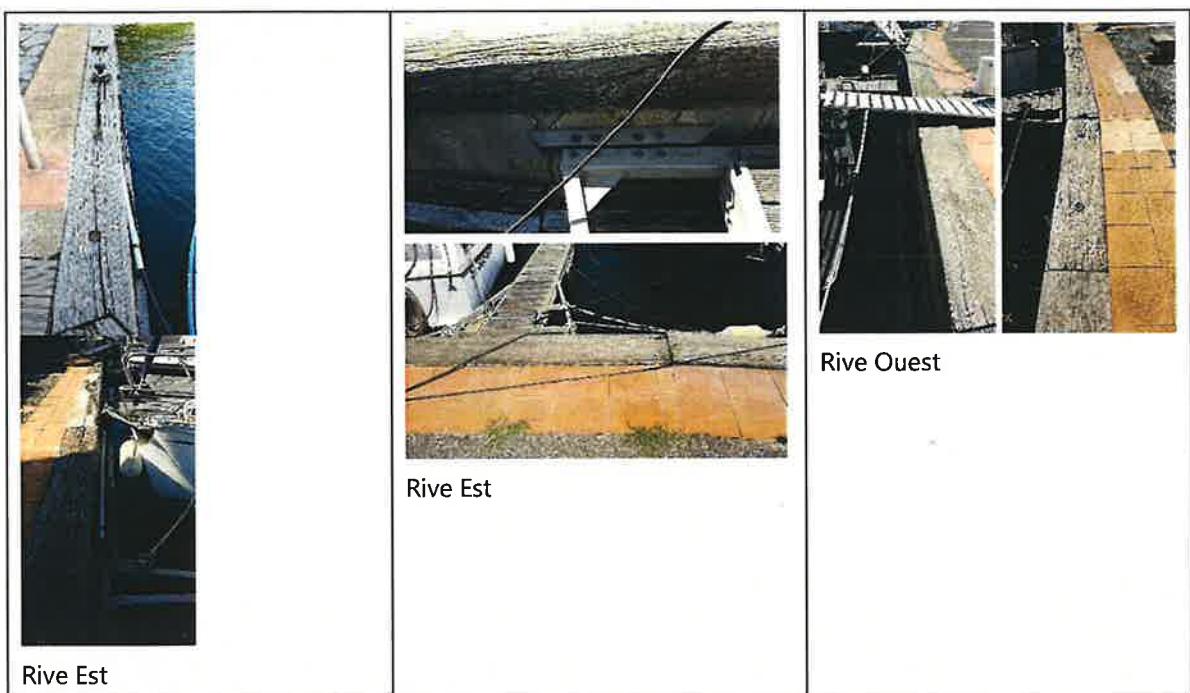
Rives Est et Ouest : Nez de quai en bois sont en mauvais état, des tassements du TP en arrière de la poutre de rive. Fixation des catways parfois mal assurée.
